**SEGUIMIENTO AMBIENTAL A LAS CONCESIONES DE AGUAS
SUBTERRÁNEAS OTORGADAS POR LA CORPORACIÓN AUTÓNOMA
REGIONAL DE LOS VALLES DEL SINÚ Y DEL SAN JORGE – CVS, A LOS
LAVADEROS DE CARRO EN LA CIUDAD DE MONTERÍA, CÓRDOBA**

**UNIVERSIDAD DE CÓRDOBA
FACULTAD DE INGENIERÍAS
DEPARTAMENTO DE INGENIERÍA AMBIENTAL
MONTERÍA – CÓRDOBA**

16/06/2020

**Informe final de práctica empresarial presentado como requisito parcial para
optar por el título de Ingeniero Ambiental**

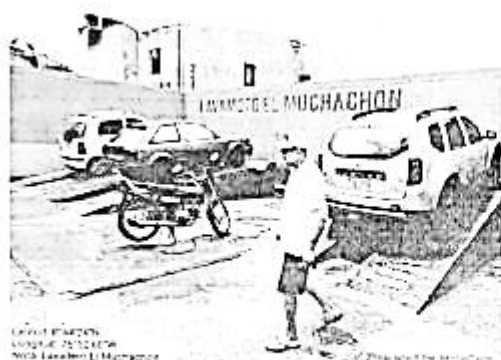
Se verifico que el Lavadero de vehiculos, Lavamotos El Muchachón, se encuentra ubicado en la Carrera 15 # 11ª – 105, en el casco urbano del municipio de Montería, el cual se encuentra en funcionamiento, para lo cual cuenta con un pozo profundo de 7 metros de profundidad, para la captación se utiliza una electrobomba marca Pedrollo de 1.5 HP, y en la tubería de salida se encuentra instalado un Macromedidor. Corroborando de esta manera el cumplimiento de la obligación establecida en el artículo 2 de la Resolución 2 – 3669 del 23 de agosto del 2017 donde se establece la instalación de un medidor de caudal para efectos de seguimiento y control del recurso hídrico. Las instalaciones del Lavadero Lavamotos El Muchachón cuenta con 3 cárcamos para el lavado de vehiculos.

Fotografía 1: Vista de las instalaciones del Lavadero Lavamotos El Muchachón

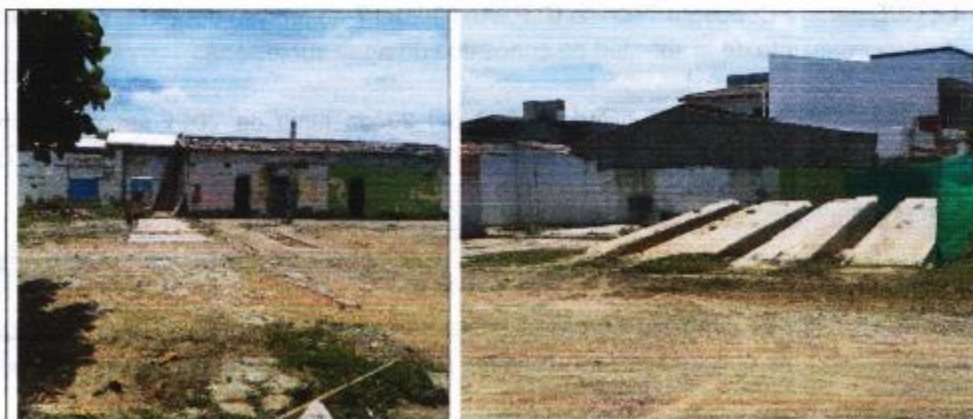
El pozo se ubica sobre las coordenadas geográficas N 8°43'50", W 75°53'21". Dicho pozo se encontraba "protegido" por un tapete de carro. Este no presentaba algún sistema de captación, es decir, no contaba con conexiones eléctricas, interconexiones de tubos, u, otros accesorios hidráulicos que permitiesen su aprovechamiento.

Estado actual de la infraestructura del lavadero

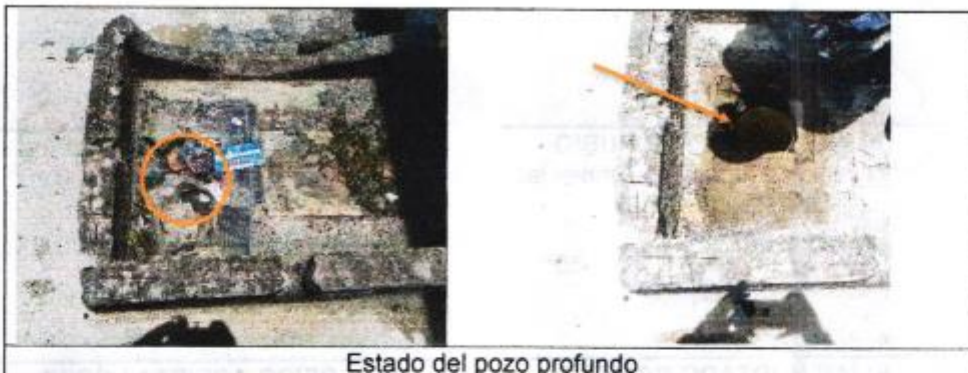
Estado del pozo profundo

Es de anotar que, en el momento de la visita el pozo no contaba con resolución vigente; ya que, había vencido el 23 de junio del año 2016, a través del cual se venía captando 2 l/s con un régimen de bombeo de 6h/día.

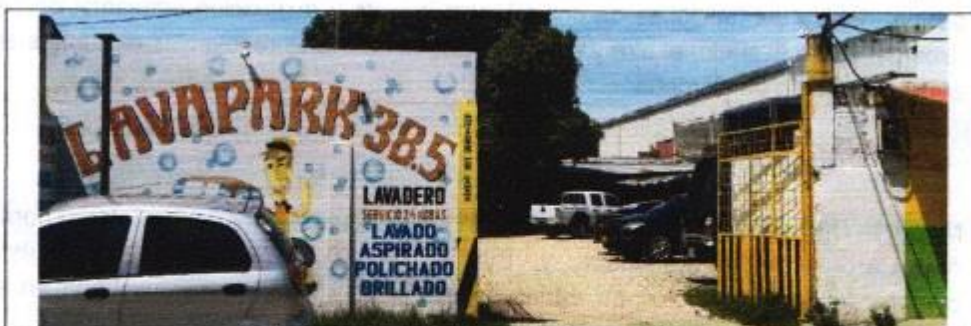
La infraestructura del lavadero contempla dos cárcamos para el lavado de vehículos, 2 cunetas interconectadas para el drenaje de las aguas residuales, una oficina general, y una sala de espera.

Entrada del establecimiento "Lavapark 38.5"

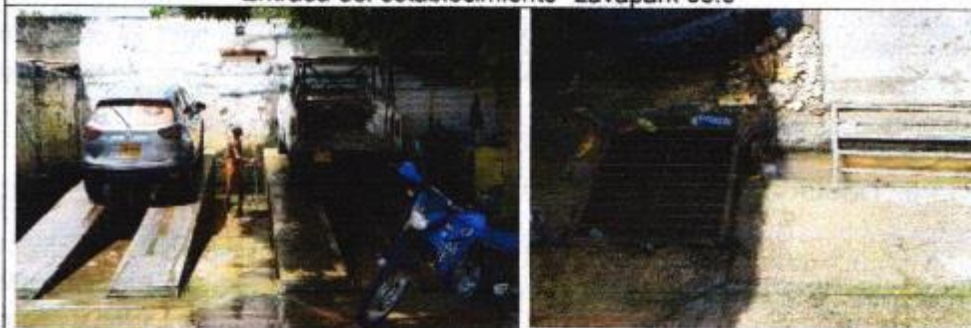
Cárcamos donde se lava los vehículos

Cuneta recolectora de aguas residuales

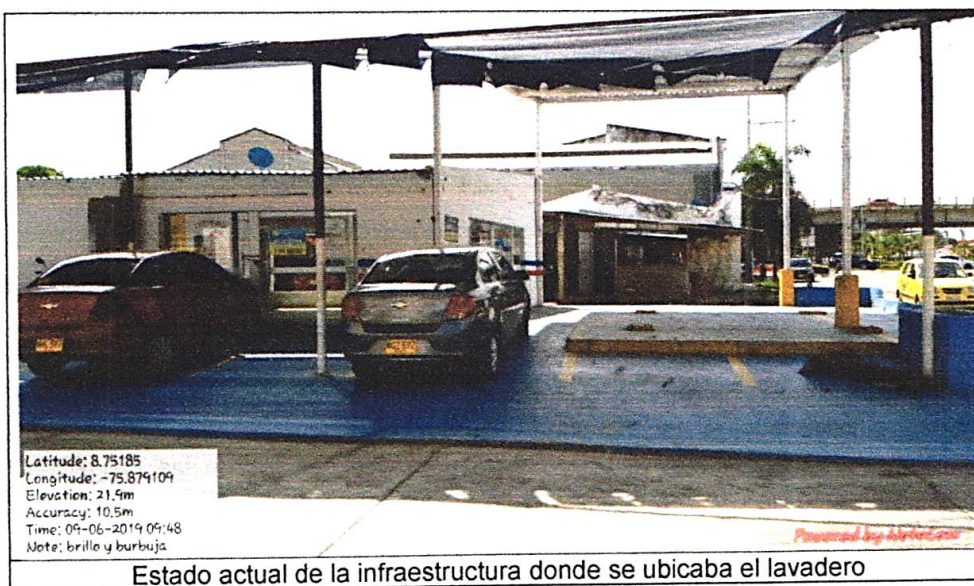
El pozo que se ubicaba sobre las coordenadas geográficas N 8°45'6", W 75°52'45". No fue posible observarlo, puesto que, no fue visible. Por tanto, se sospecha que el pozo ha sido sellado.

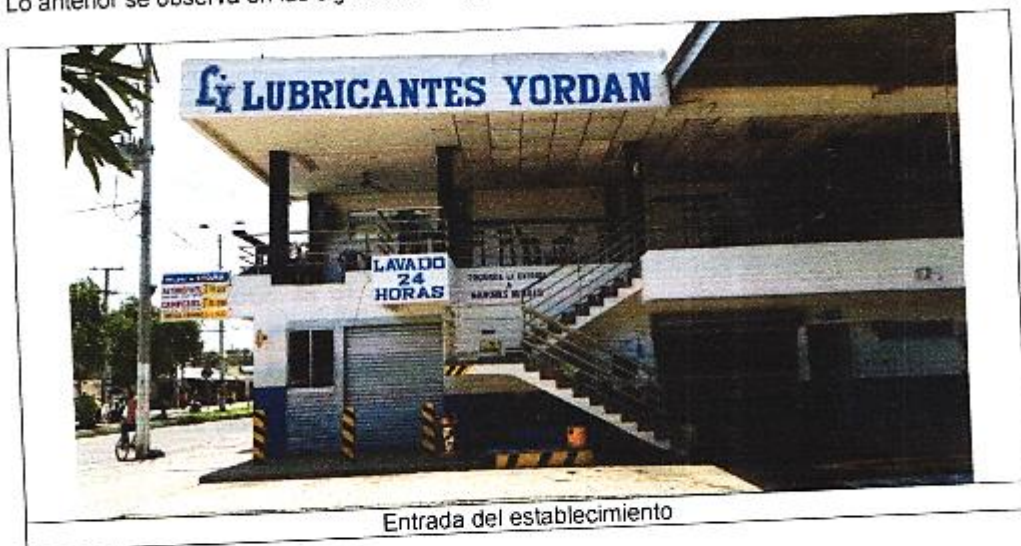
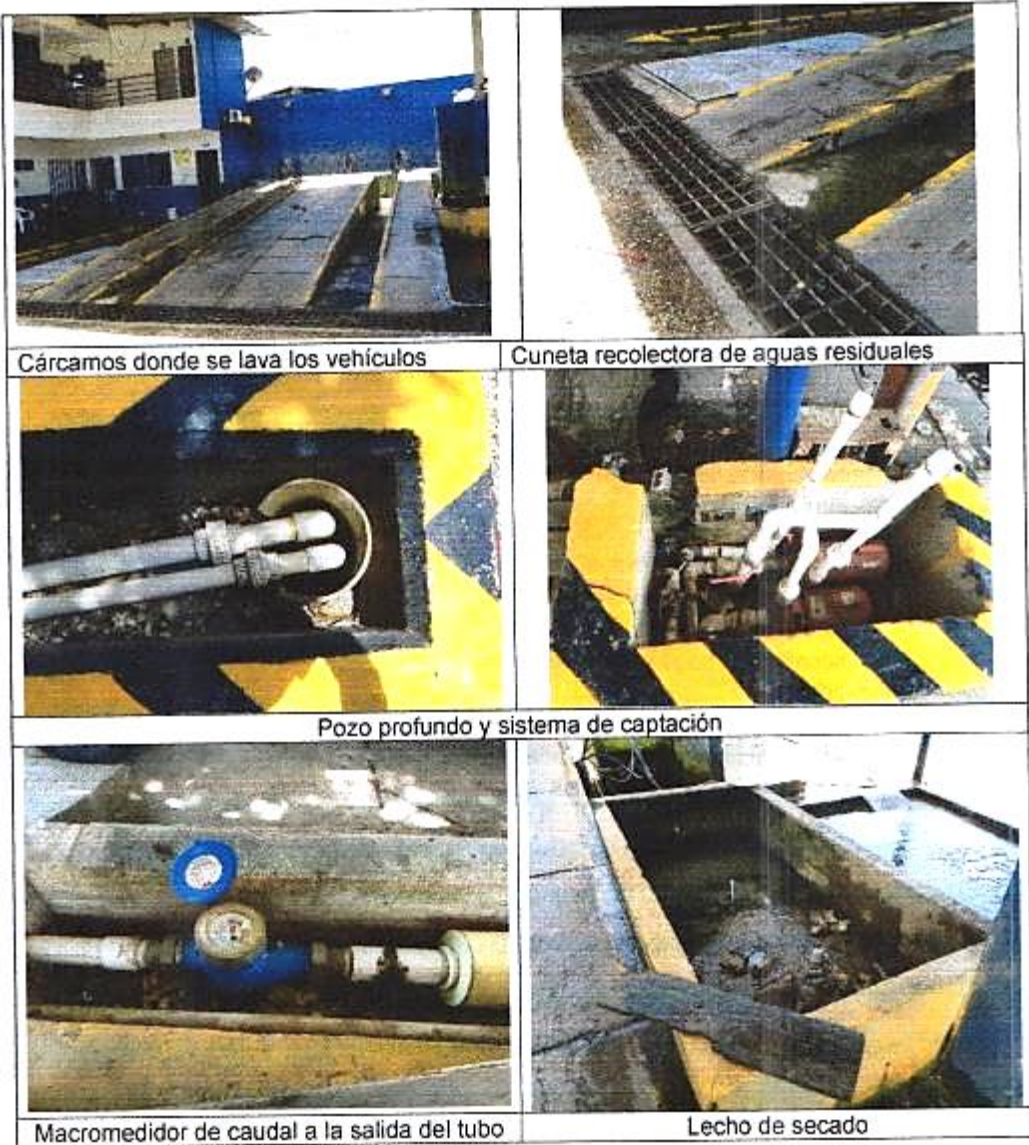
La infraestructura del lavadero contempla dos cárcamos para el lavado de vehículos, 2 cunetas interconectadas para el drenaje de las aguas residuales, un lecho de secado para la disposición de lodos, una oficina general, y una sala de espera.

Por otra parte, se le sugirió al operario que atendió la visita, la construcción de una estructura que permita proteger la bomba, y el pozo, para evitar que estos de una u otra manera se vean afectados por factores externos, pudiendo ocasionar daños tanto a la maquinaria, como al recurso hídrico. Asimismo, se les dio a conocer cuales eran las obligaciones en las que se encontraban en incumplimiento, y que acciones deben tomar al respecto, para dar cumplimiento a las mismas.

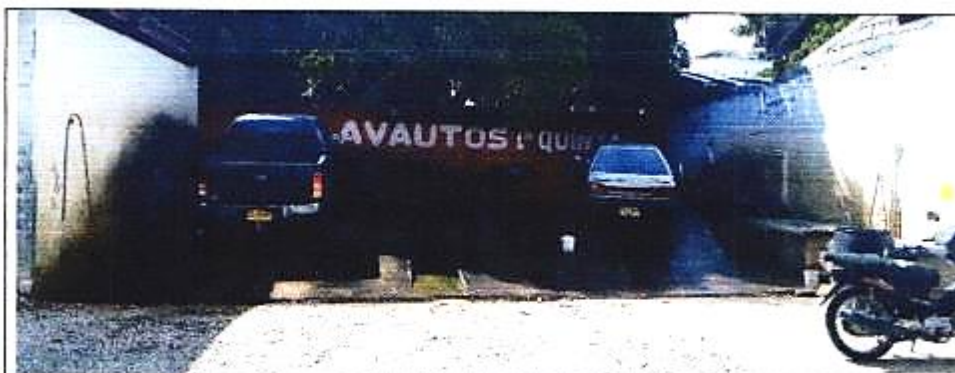
La infraestructura del lavadero contempla tres cárcamos para el lavado de vehículos, 3 cunetas interconectadas para el drenaje de las aguas residuales, una oficina general, y una sala de espera.

Entrada del establecimiento, donde se evidencian los cárcamos para el lavado de vehículos

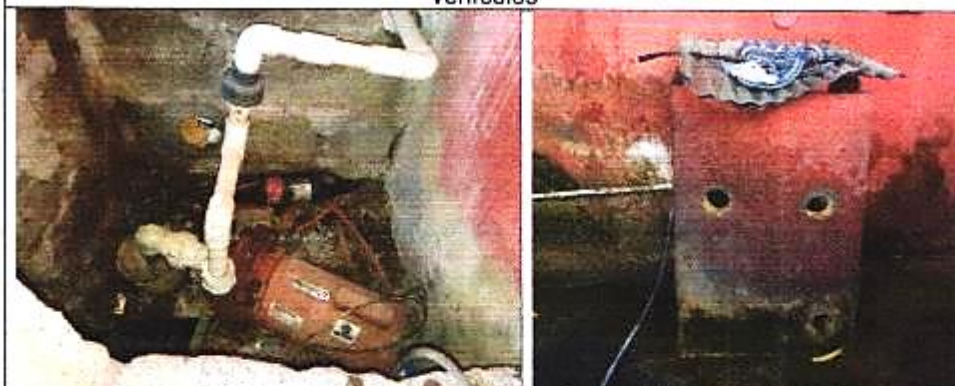
Pozo profundo y sistema de captación

Caseta de protección en concreto

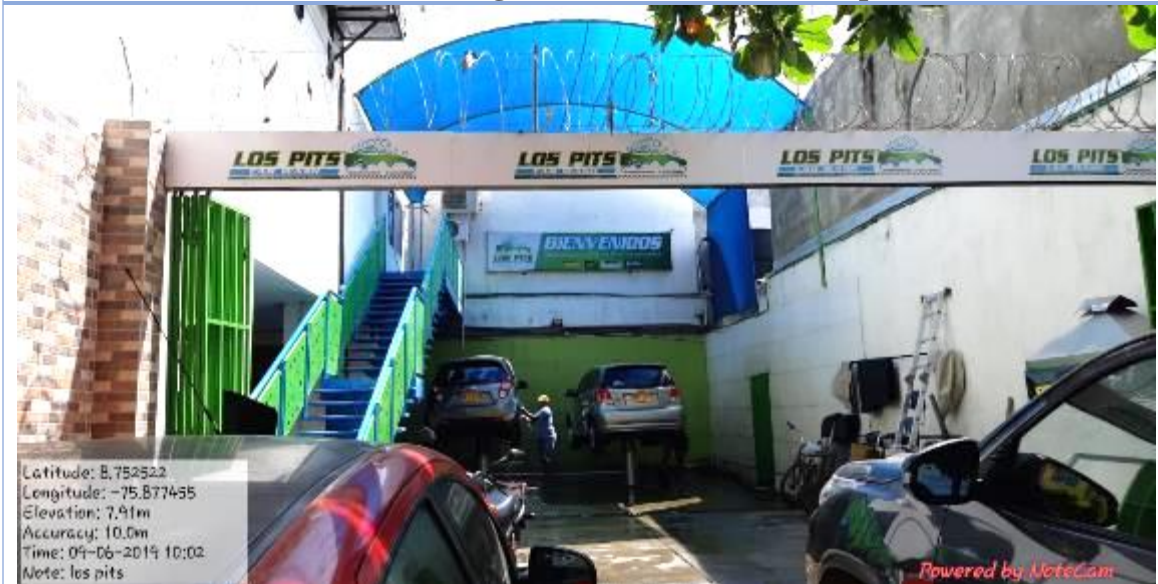
Entrada principal del lavadero e ingreso vehicular a los elevadores hidráulicos de lavado

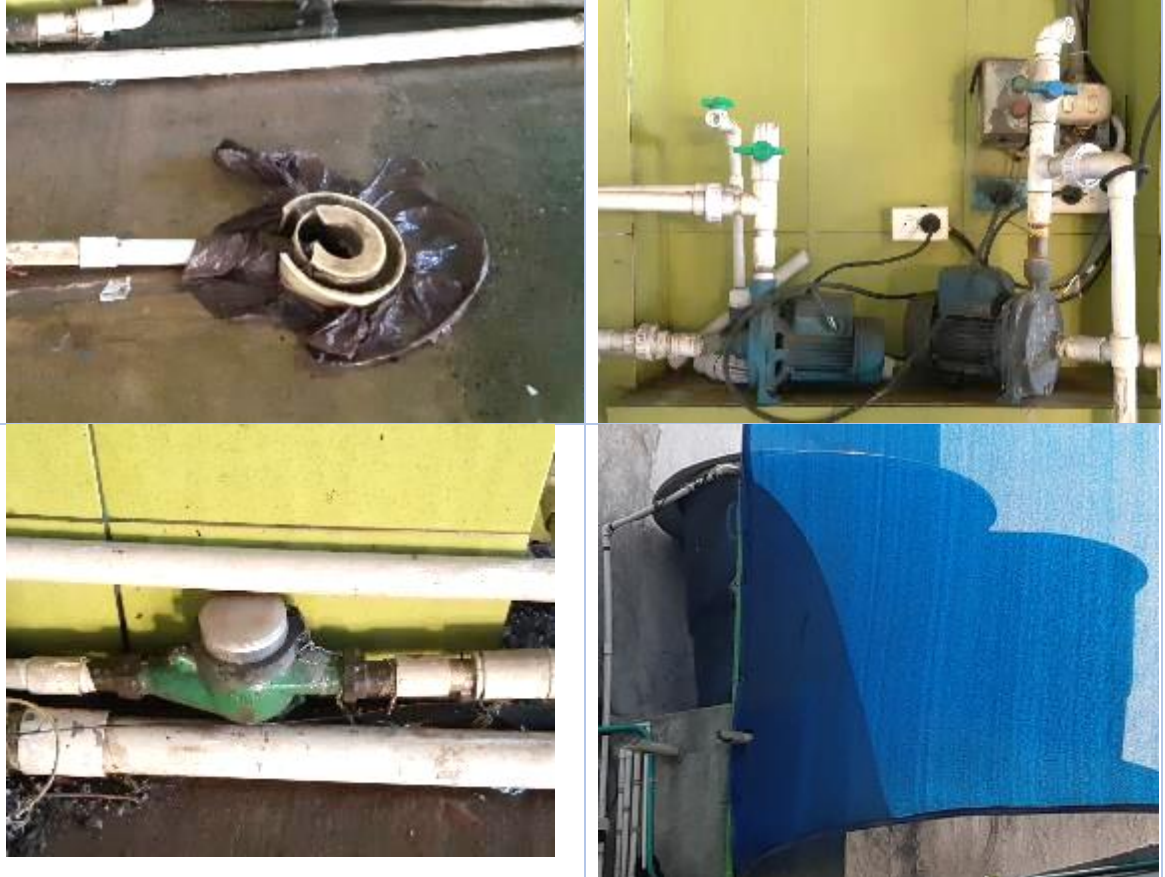
Pozo profundo y sistema de captación compuesto por 2 motobombas, y, en el tubo de salida posee un macromedidor de caudal, además, tienen dos tanques elevados de almacenamiento de agua.
